QCX の改造(部分修正)について

DATE 2017. 11. 8

QCX の製作をする過程で、キット製作者が気づいた改造箇所について、QRP Labsのサイトで紹介されています。これは、QRP Labs Hansの了承を得て、そのページを翻訳したものです。

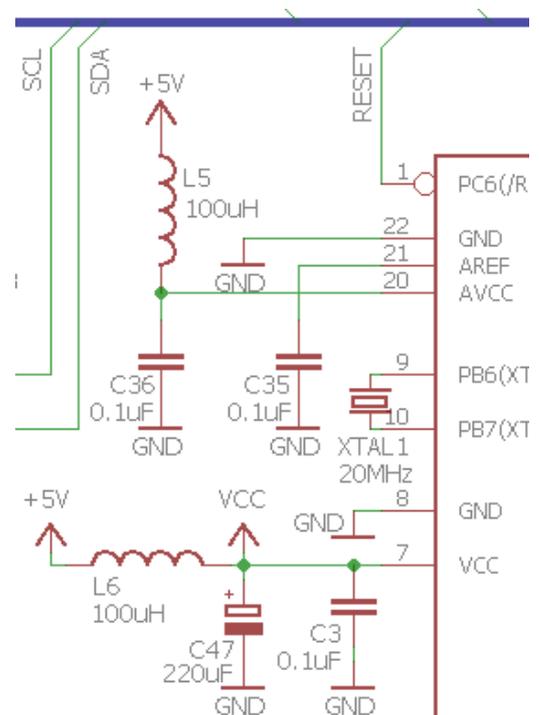
「それは本当は DVcc ピンの電圧上昇が遅いという問題ではなく、AVcc に電圧が加えられた時、DVcc ピンには 100nf (220nf) コンデンサーが繋がっているため、それを充電するために電圧上昇が迅速に行われないことが原因です。これは Avcc が +- 0.3V 以上 DVcc と異なるようにとの要求に違反します。(ATmega328 データシート の ADC コンバーターセクションを見てください)

2つの Vcc が異なるということが起きるのは、1つまたはそれ以上の内部のダイオードによる順方向バイアスやシリコン上にラッチが掛かることで、リセットピンさえ作動しない状態だと思われます。

私はこれについて 2つの解決策を考えました。その一つの 470uf コンデンサーを AVcc ピンに置くということよりも、AVcc と DVcc ピンの間に小さいショットキーダイオードを置く方法(DVcc 側にカソード、Avcc 側へアノード)を私の QCX に施しました。これにより、毎回、正常に起動するようになりました。

私は、ピーターのコメントと提案が多く価値をもっていると信じます。要約すると、プロセッサピン7(カソード)からプロセッサピン20(アノード)にショットキーを取り付けてください。ダイオードのカソードは、その端の部分に縞を持っている方で、ピン7に接続します。このダイオードをボードの下側にきちんと納まらせることが可能です。

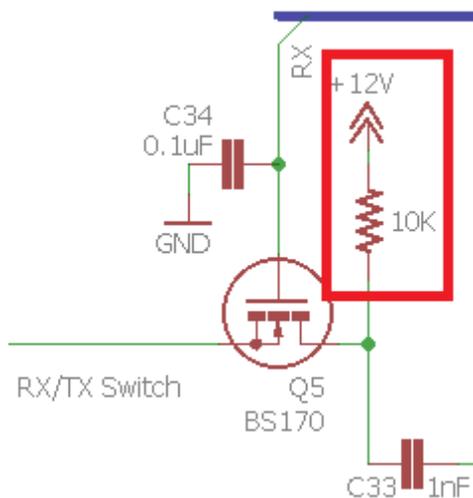
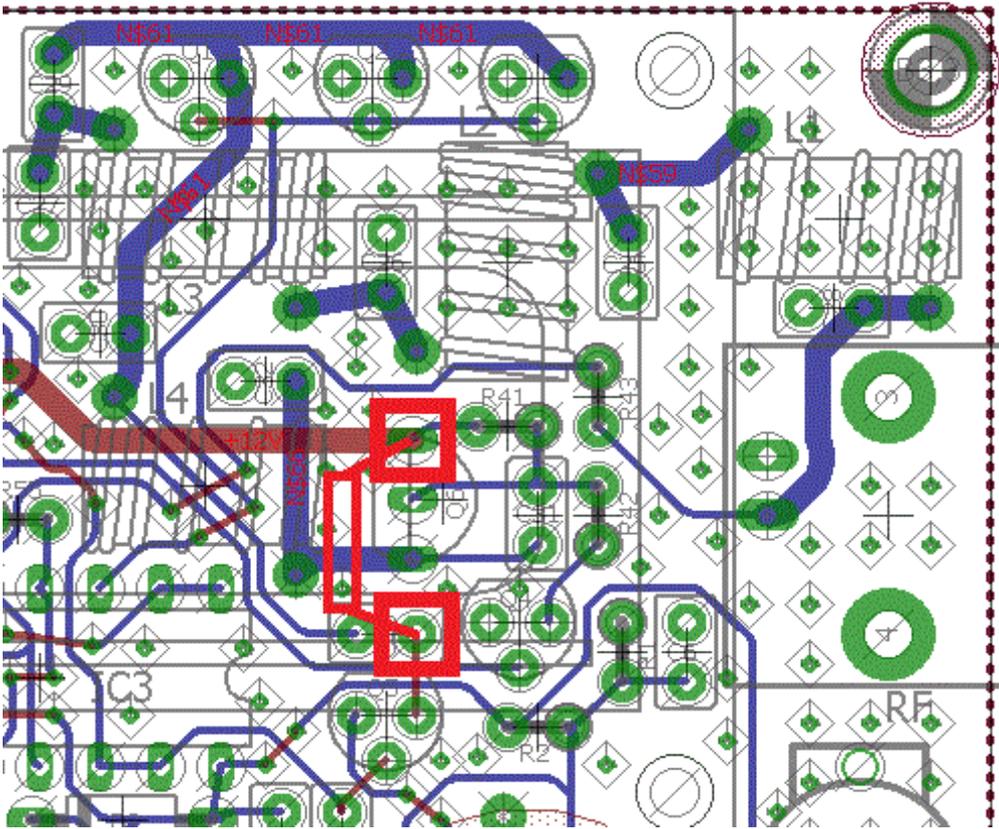
この問題の解決策はダニエルエクマンによって最初に提案されて、確認されました。問題は、送信時に、送/受信切り替えトランジスタ Q5 がスイッチが入れられて、PA と受信帯域通過フィルタ変圧器 T1 が相互に影響し合うことにより起こされます。

それが正常に基板を置いた時の、図のセクションは QCX PCB の右上コーナーを示します。

10KΩ の抵抗器(正確な値は重要ではない)を 5Q のドレインと +12V の間に接続してください。これは下で回路図の中に示します。

この抵抗器の最も接続しやすい場所は PCB の下側ので、5Q の脇のコンデンサー C33 から、+12V が来ているキーイングトランジスタ Q6 のソースの間に取り付けます。

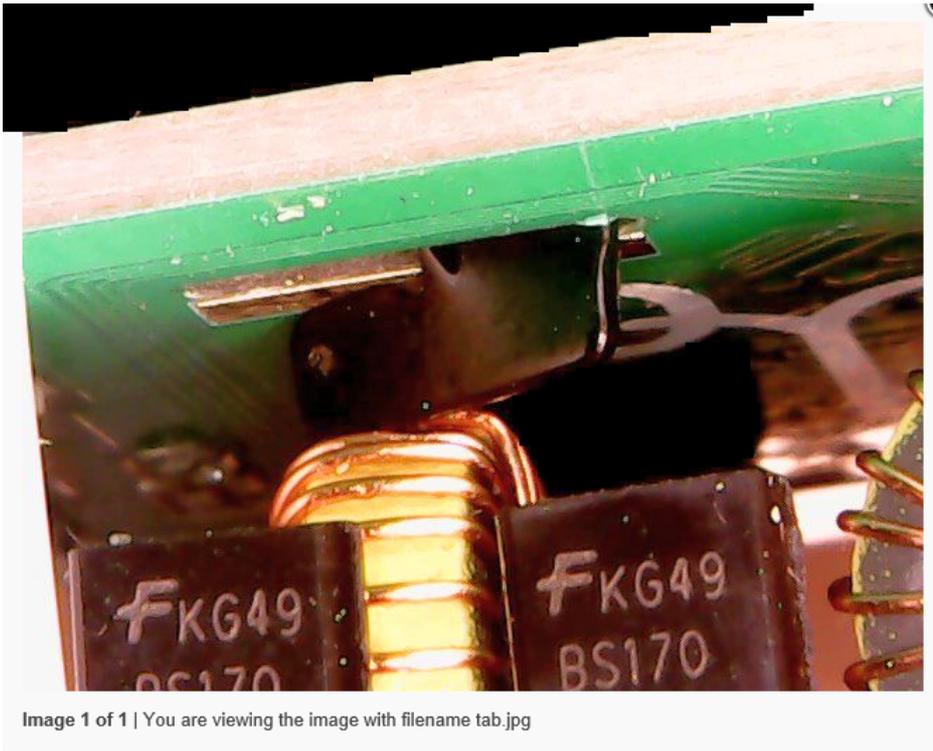
ピーターの作ったキットで、送信時にCWキーイングするとLCDのコントラストが変動したという現象です。ピーターの写真には何が起きたのかが出ています。LCDモジュールのタブが出力ロー・パス・フィルタの一つのトロイドL2に非常に近づいています。(ほとんど触れるくらい) 不運ならば、LCDフレームのタブはトロイドワイヤに割りこみ、電氣的に接続するでしょう。LCDフレームが実際グラウンドまたは他の何かと接続されていないと、5WのRFがLCDフレームに結合して、いくつかの不愉快な現象を引き起こすことがあります。慎重にタブをLCDモジュールのPCBにより近づけるように曲げることで、それがトロイドL2に触れないようにすることは容易です。そして、問題は解決されます。

LCD のフレームを固定するタブが、L2 と接触する恐れがある場合。タブを LCD の PCB 側に曲げる。

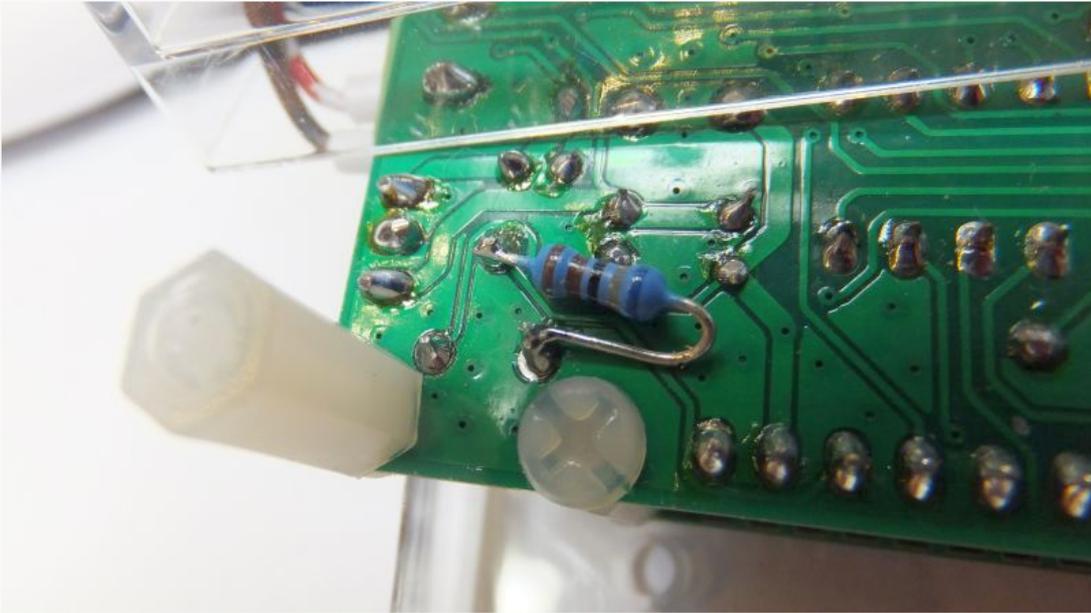
Image 1 of 1 | You are viewing the image with filename contrast.jpg

何人かの人々は、QCX LCD のコントラストを設定することが少し厄介な操作であるとコメントしました。その理由は、コントラストトリマー R47 が、そのワイパーが 0 と 5V の間の調整可能な電圧を持っていることによるものです。そして、この LCD モジュールのコントラスト調整電圧は 1V よりいつも少ないからです。従って、80% またはより多く 90% のこのトリマーの調整範囲は使われていません；

追加の抵抗を R47 のワイパーと GND の間に追加することによって、(1 ボルト未満の) 必要とされている低電圧の調整がずっとよくできるように、リニアのトリマーの調整カーブを変更します。

私は 6.8 キロオームを使ったけれども、値は重要ではありません。この方法の有利なところは、R47 を交換したり PCB のトラックを切り欠いたりする必要がないことです。小さな変更は数分で行うことができ、もし PCB のはんだ面上に抵抗器を取り付けたいのなら、写真をみてください。」

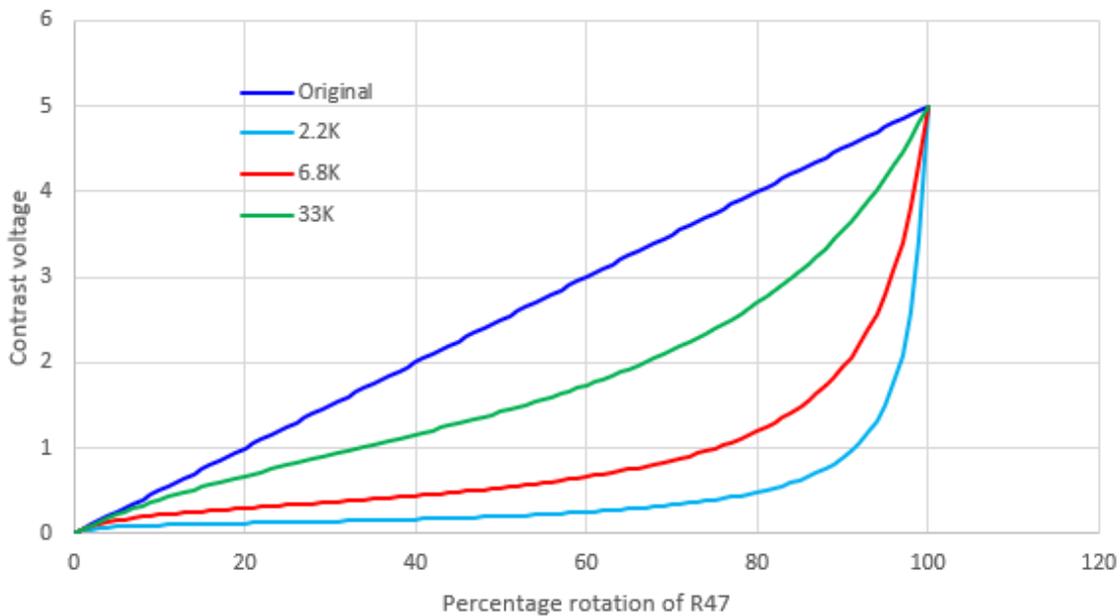
Modified LCD contrast voltage

私は、調整がずっと敏感にならないように、電圧範囲 0-1V がトリマーの調整範囲のほとんどの部分に広められるよう、部品修正の表計算モデルを作りました。

曲線は、2.2K、6.8K(ピーターによって使われるような)、および 33K のものです。抵抗値が本当は重要でないことを示しています。

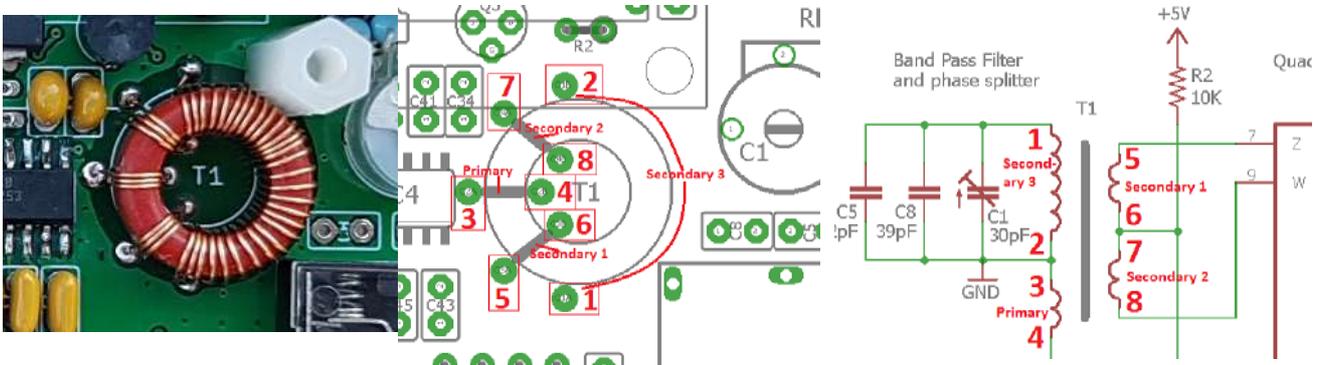
下の左側：T1の20mのバージョンのインストールを示している写真。

下の真ん中：PCBの穴のレイアウトを示し、巻き線をどの様に接続するかを示す図。

下の右側：回路図における巻き線番号との関係を示すの概略図。

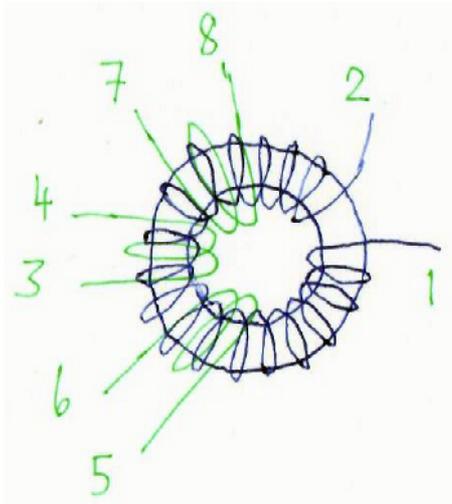
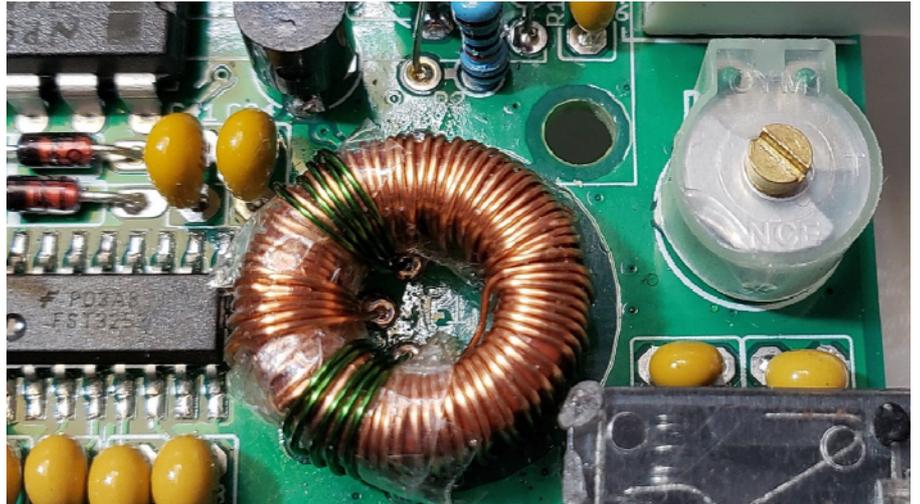
80mバンドのT1変圧器を巻くことは巻き数が多いため難しいものです。1次巻き線(PRI)が一番回数が多く68回で、その他S1, S2, S3の巻き数は5回ずつ、3箇所を巻かなくてはなりません。問題は、すべてのそれらの巻き線がトロイドに納まるわけではないことです。巻き方(アセンブリマニュアルの中で書かれているような)に沿って、1次巻き線の68回を等しく重ならないようにすることは重要ですが、これも、達成しづらいものです。

ここで提案する巻き方では、68回の1次巻き線をオーバーラップしないようにトロイド全体に巻きます。これはだいたいT50-2コアに納まるでしょう。巻き始めと巻き終わりの間隔はあまり大きくありません。

私達はセロテープ/スコッチテープの小片を、1次巻き線の上に貼って、1次巻き線が動かないようにしてその上に2次巻き線の5回を巻きました。1次巻き線の状況によってはテープは必要ないかも知れません。写真を参照してください。

2つの短い2次巻き線は、見やすいように緑色のワイヤを使っています。

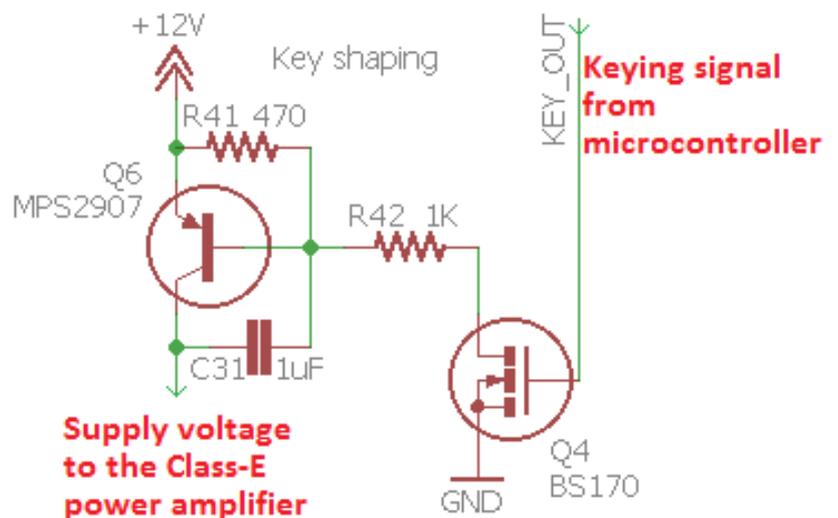
QCX は、近くの周波数を妨げる不必要なクリックを避けるために、キー入力波形にゆっくり上下するエッジを確保するエンベロープ整形回路を含んでいます。

4X1RS デイブは、スタート時の上昇時間が速すぎて、終了時の下降が少し遅いとメールで注意してくれました。彼は、1ms の上昇時間と 7ms の下降時間が測定されたと言います。

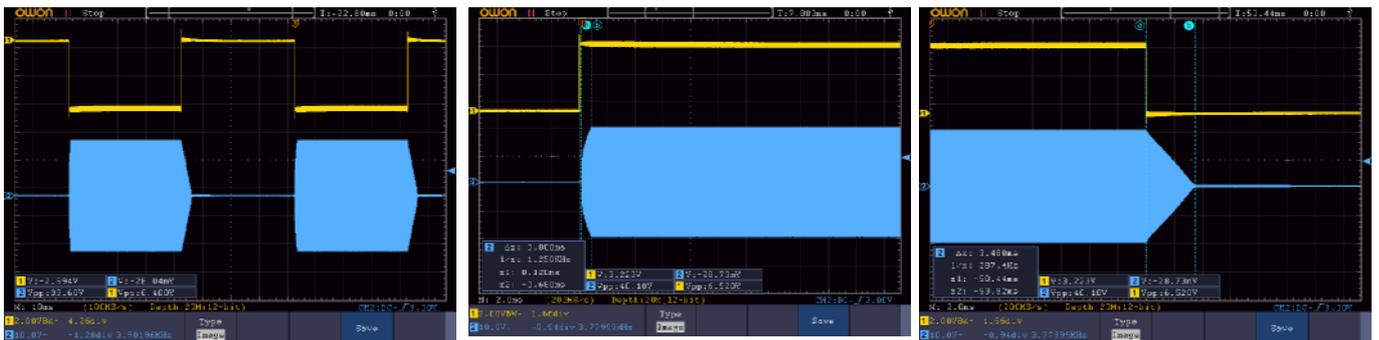
下の左: 対策前 30wpm の短点送出時の RF エンベロープ

下の真ん中: 上昇時間の測定 0.80ms

下の右: 下降時間の測定 3.48ms

対策前のスクリーンショットで真ん中に載せた画像にこの問題が見えています。エンベロープがゼロから始まるのではなく途中から突然始まっていることが見えると思います。。

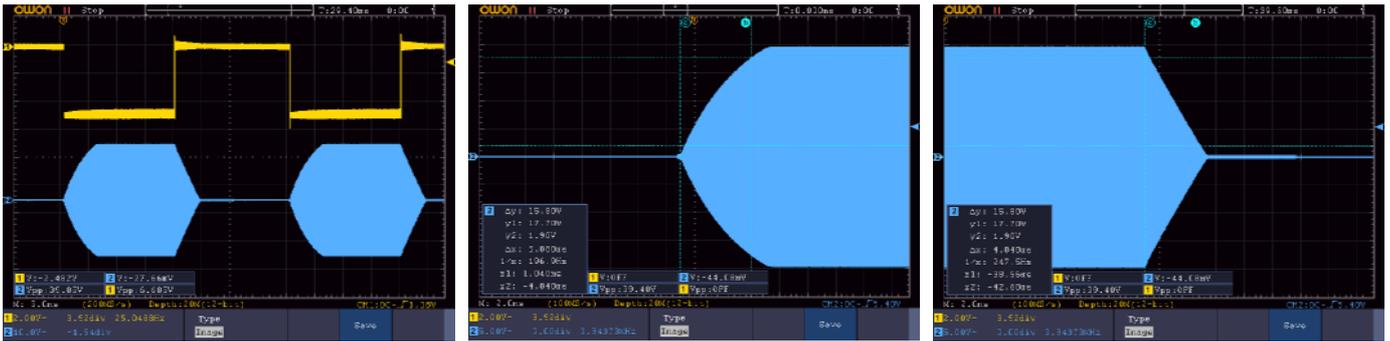
対策実施後のスクリーンショットで、最適であると思われる 5ms の上昇と 4ms の下降時間を持っていることがわかると思います。

下の左: 対策実施後の 60wpm の短点送出時の RF エンベロープ

下の真ん中: 上昇時間の測定 5.08ms

下の右: 下降時間の測定 4.04ms

R41 は 150Ω に減らします。R42 は 1.2KΩ まで増大します。C31 は、2.2μF(1μF、と 0.1μF、2 個をボードの底のパッドに並列にはんだ付けして)まで増大します。(記者注: これらの部品の定数に変更するため、私は R41 の 470Ω に並列に 220Ω、C31 の 1μF と並列に 1.2μF をボードの下側のランドに取り付け、R42 はボードの表側のリード線を切断し、その間に 220Ω の抵抗を直列に入れました)
