QMX のトラブルシューティング

このページは随時更新されています。QMX の組み立てにおける一般的な不具合について記載しています。このページの下の方には、QRP Labs のオフィスで組み立てた QMX トランシーバーの不具合を発見し、修理したログを掲載しています。もちろん、組み立て済みのユニットの多くはすぐに正常に動作しますが、このページではそうでないものについて説明しています。

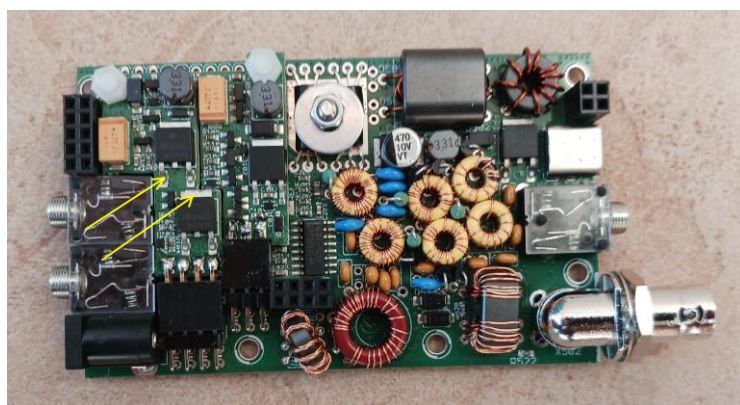
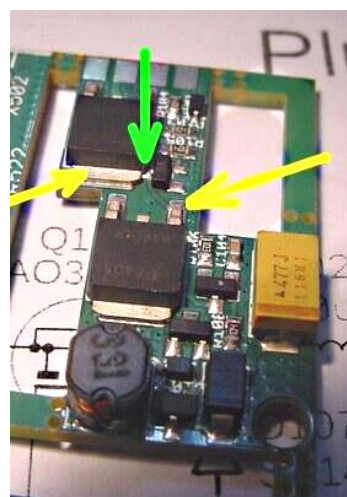
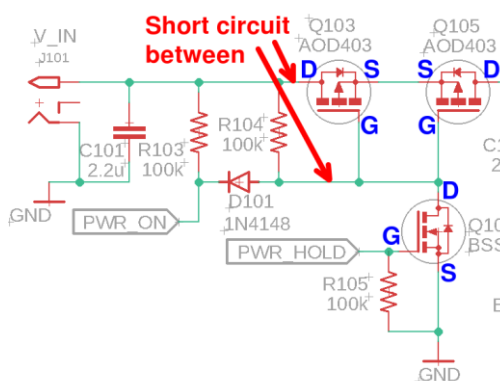
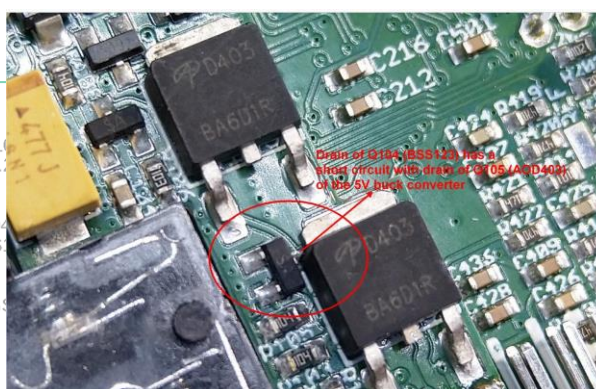
5V レギュレータボード上の Q103/Q104 ドレインショート

QMX 5V SMPS ボードの一部には、Q103 の大きなドレインタブと Q104 のドレインピン
の間に製造時 (PCB 組立時) にはんだショート回路が発生しているものがあります。これ
は基板チェックには通過したエラーですが、組立中に少数の基板で発生するものです。電
源を投入する前にこのショートを DVM でチェックすることをお勧めします。

もし不幸にも電源を投入してしまい、このショート回路が存在する場合は、電源の電流制限があなたを救ってくれない限り、おそらく 1N4148 ダイオード D101 を破壊したか、大

大きく損傷させてしまったでしょう。ラジオをオンにするために左側のエンコーダーボタンを押すと、D101の片側はグラウンドに、もう片側は電源電圧になります。大きな電流が流れて、ふっと煙が出たり、確実に悪い匂いが残ったりして、D101はもう使えなくなります。その場合は、D101を交換する必要があります。1N4148である必要はありませんが、それは重要ではありません。しかし、正しい向きである必要はあります。

ショートが存在する場合は、電源を投入する前に必ず修理する必要があります。ホットエアーガンを使って Q103 (大きな AOD403 MOSFET) を加熱し、Q104 から少し離すように動かします。ホットエアーガンがなくても、小さなトランジスタ Q104 をはんだごてで取り外し、パッドの上で 1mm 程度離して移動させることができます。そうすれば、AOD403 の大きなドレインパッドとドレインピンの間のショートがなくなります。

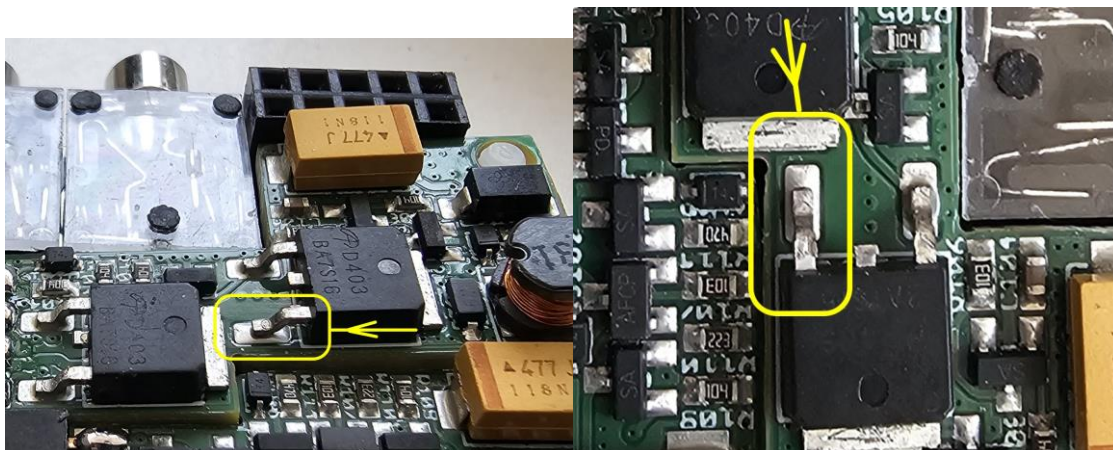
7, ユニットはまったく電源が入らなかった。電流も流れなかった。入力電源電圧を基板から SMPS コネクタまで追跡し、Q103 を通って Q105 のソースパッドまで追跡した。オン/オフボタンを押すと、電圧は Q105 のソースパッドまで到達したが、ピンには到達しなかった！よく見ると、ソースピンに工場製造時のはんだ付け不良が見つかった。ピンとはんだパッドの間に樹脂の塊があり、実際にピンを絶縁していた。電氣的接続がなかったのだ。手はんだ付けで簡単に解決できた。
